ПРИМЕНЕНИЕ МАТЕРИАЛОВЕДЧЕСКОГО ПОДХОДА ДЛЯ ВОССТАНОВЛЕНИЯ ЛОПАТОК ВЕНТИЛЯТОРА ИЗ СПЛАВА ВТЗ-1

Проведена экспериментальная апробация разработанного научно-практического подхода по восстановлению ответственных деталей ГТД из жаропрочных $\alpha + \beta$ - титановых сплавов на примере вентиляторных лопаток из сплава ВТЗ-1 двигателя Д-36. На основании результатов стендовых испытаний долговечности лопаток из сплава ВТЗ-1 установлено, что на долговечность восстановленных лопаток существенное влияние оказывает структура сварного шва. Применение СМК присадок опытного состава позволили формировать структуру сварного шва в сплаве ВТЗ-1 равноосного типа, близкую к структуре основного металла, и получить более качественные сварные швы. Это обеспечило повышение долговечности на 20 % в сравнении с лопатками, восстановленными по серийной технологии.

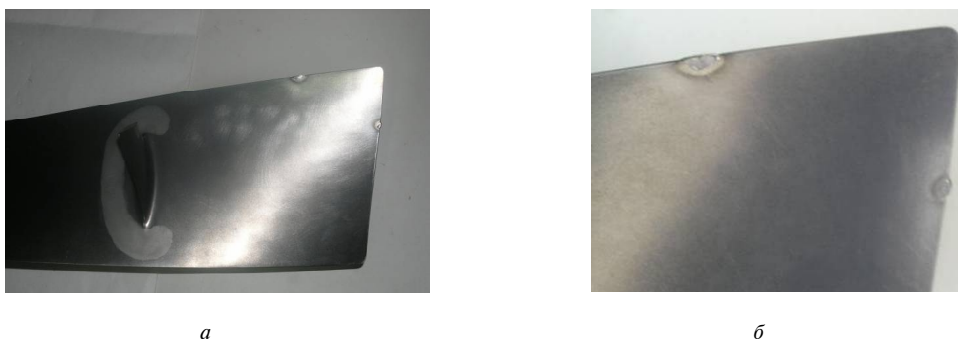
Рис. 2. Вид лопатки после заварки забоины АДС:

а – лопатка с моделированными дефектами; б – надпочечная часть лопатки после заварки моделированных дефектов

После фрезерования забоины на торце лопатки, ее заваривали АДС, согласно технологической инструкции, действующей на предприятии с использованием двух составов присадочных материалов: опытный состав 3,6 %Al; 0,17 %La; 0,02 %В; 0,02 %Y и серийный состав проволоки из сплава ВТ20св (рис. 2).

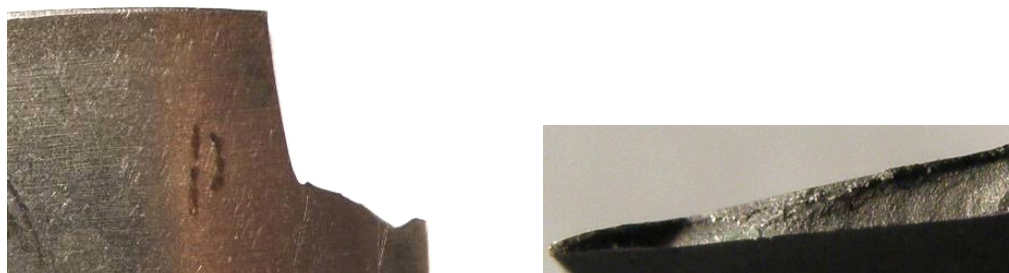
Рис. 4. Характерный вид разрушения лопаток после испытаний по четвертой изгибной форме

Как следует из анализа представленных данных, лопатки, восстановленные с применением опытного состава, имели долговечность близкую к долговечности исходных лопаток. При этом, долговечность лопаток, восстановленных с применением присадки состава BT20св, в среднем на 20 % ниже, чем долговечность лопаток, восстановленных с применением опытных присадок. Начало разрушения у всех лопаток происходило практически в одной зоне (рис. 4). Это можно

объяснить максимальными напряжениями в этом участке лопатки для конкретных условий нагружения. При продолжении испытаний до разрушения лопаток установлено, что поверхность разрушения для всех лопаток имела вязкий усталостный характер (рис. 4, 5). В лопатках, полученных с применением присадки BT20св, вид разрушения имел менее равномерный характер, в котором прослеживались элементы развития трещины. Это, по-видимому, являлось следствием меньшей пластичности сварного шва, полученного присадкой BT20св.
